**MINISTERSTWO OBRONY NARODOWEJ**  
**KOMISJA BADANIA WYPADKÓW LOTNICZYCH LOTNICTWA PAŃSTWOWEGO**

## **RAPORT KOŃCOWY**

Zdarzenie lotnicze nr 157/2009/5.

Katastrofa śmigłowca Mi-24D w 49 pułku śmigłowców bojowych dnia 27 lutego 2009 r. o godz. 22.06 w noc VFR na poligonie TORUŃ.

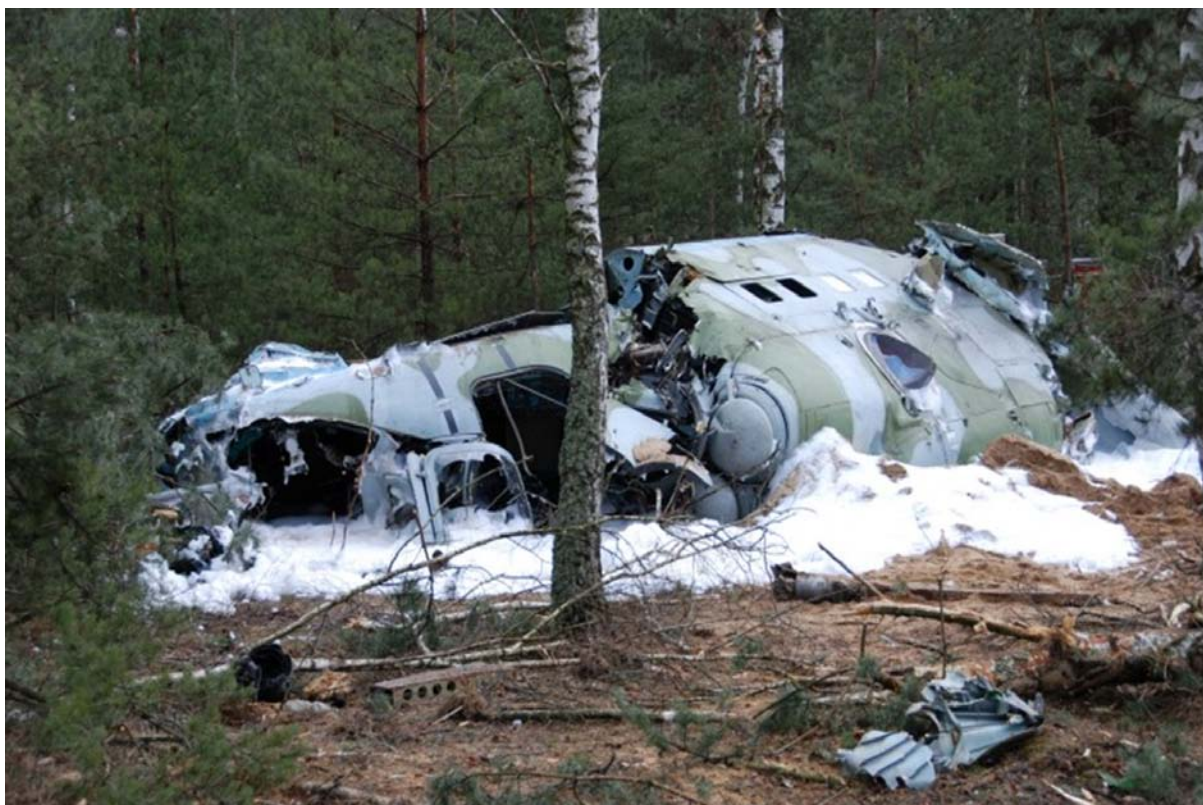
*Miejsce katastrofy śmigłowca*

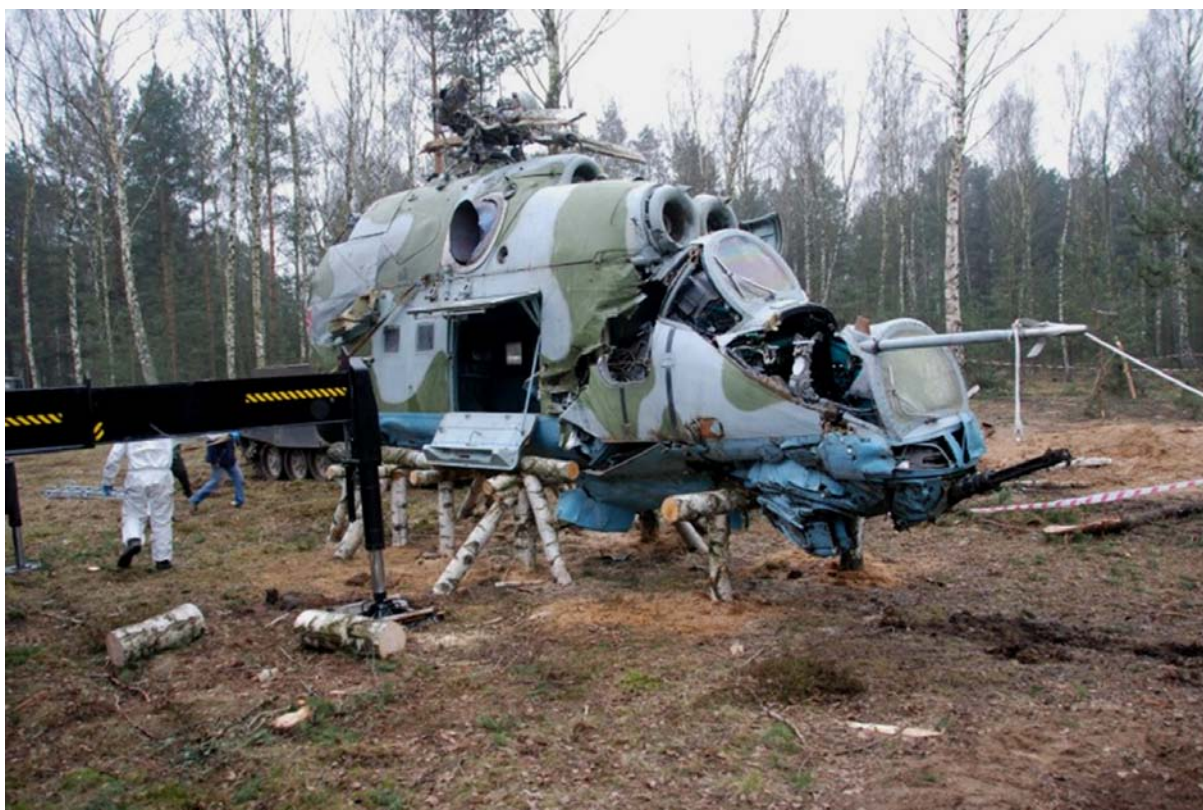
*Wrak śmigłowca przygotowany do transportu*
